# 1. 상하수도

도시 상하수도 시설을 보호합니다.

## 2. 비말대 제티

### 3. FPSO 방식

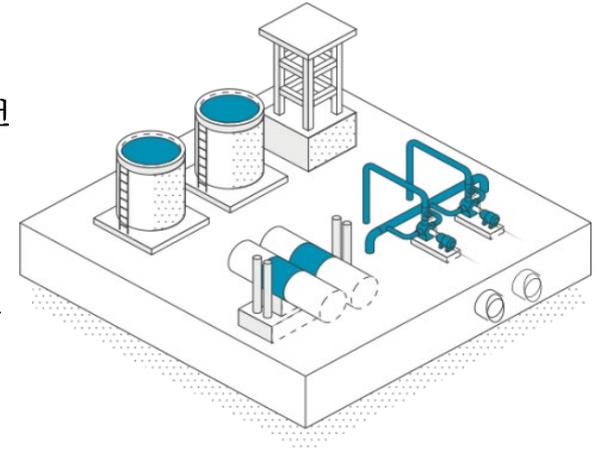
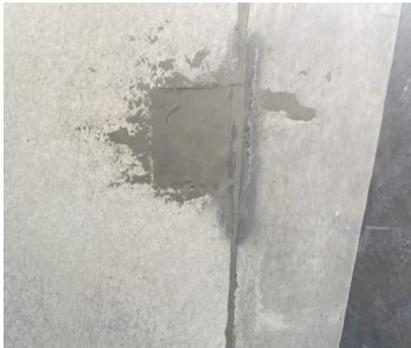
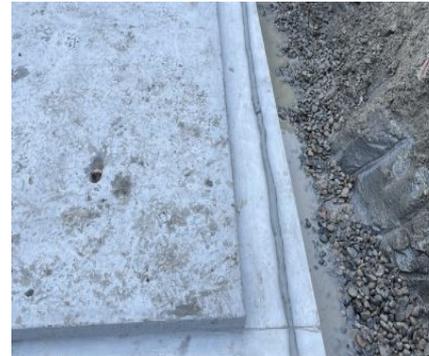
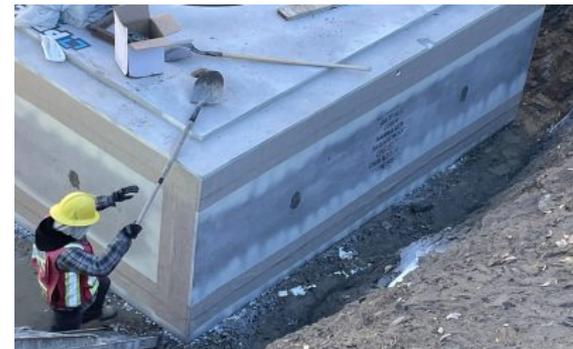
이 프로젝트에서 보수 필러는 콘크리트 파이프 관통부 주변의 환형 공간, 고르지 않은 트렌칭으로 인한 배관 틈새, 상부 챔버 분리 '위어 벽'의 이음새 및 연결부를 채우는 데 널리 사용되었습니다.

또한 하부 챔버는 지속적으로 지하수로 채워지는 8미터 깊이(27피트)의 굴착 공간에 위치해 있습니다. 모든 프리캐스트 조인트에는 조립 전에 수리 필러가 설치되어 있으며 모든 연결 포켓도 채워져 있습니다.

그 후 모든 외부 슬기를 스토팍 베이스코트로 코팅하여 불침투성 방수 구조를 만들었습니다.

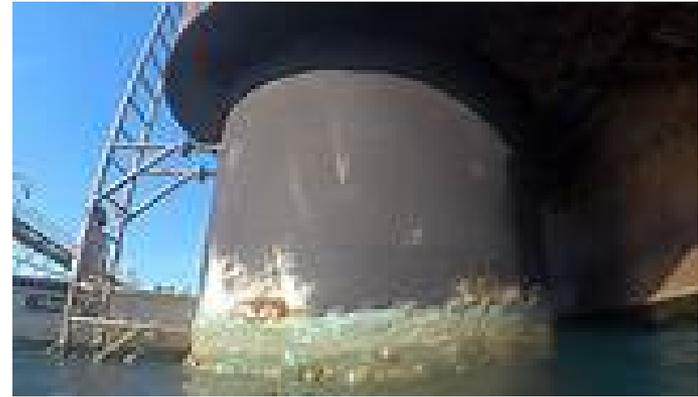
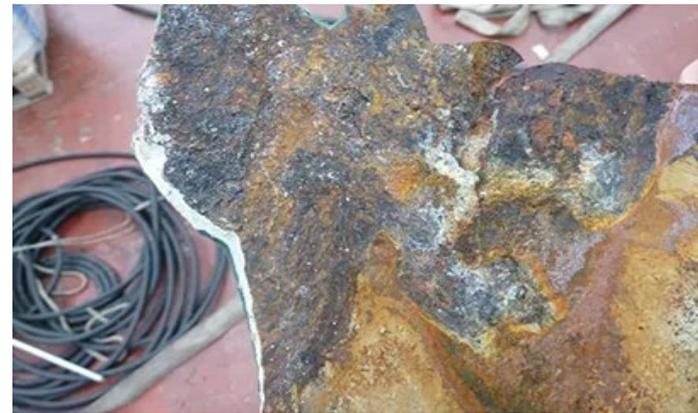
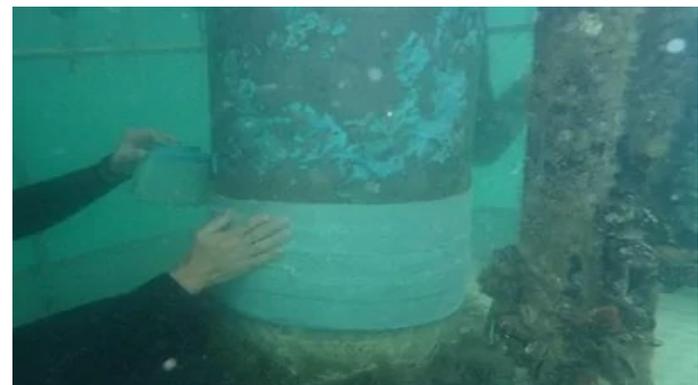
표면 준비에는 300 Bar의 고압 워터 제팅이 필요합니다. 등급: ST2-3, 건조한 영역에서 유도 가열을 통해 기존 코팅 제거. 중요한 보호 기능을 제공하는 데 사용된 STOPAQ 제품은 래핑밴드 WSH(SZ), 중간 외장 랩 PVC - 노란색, 스토팍 래핑 밴드 CZH, 외장랩 PVC - 검정 및 외장 글라스 쉴드 XT였습니다.

스토팍 예방 정비 소재는 자산 수명 전반에 걸쳐 경화되지 않으며 고유한 점탄성 특성을 유지합니다. 부식을 일으키는 두 가지 성분인 물과 산소가 침투하지 않습니다.

수년간 사용 후 파일 품질 검사를 통해 부식이나 눈에 띄는 결함이 없는 것을 여기서 볼 수 있습니다.

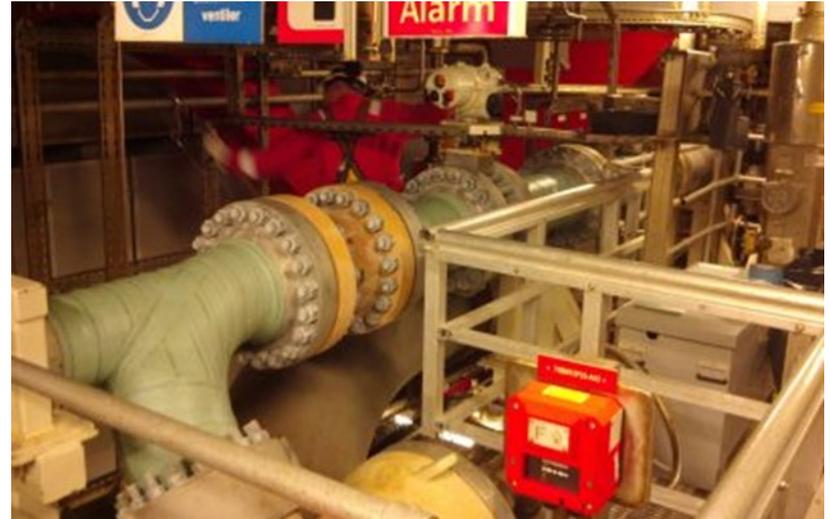
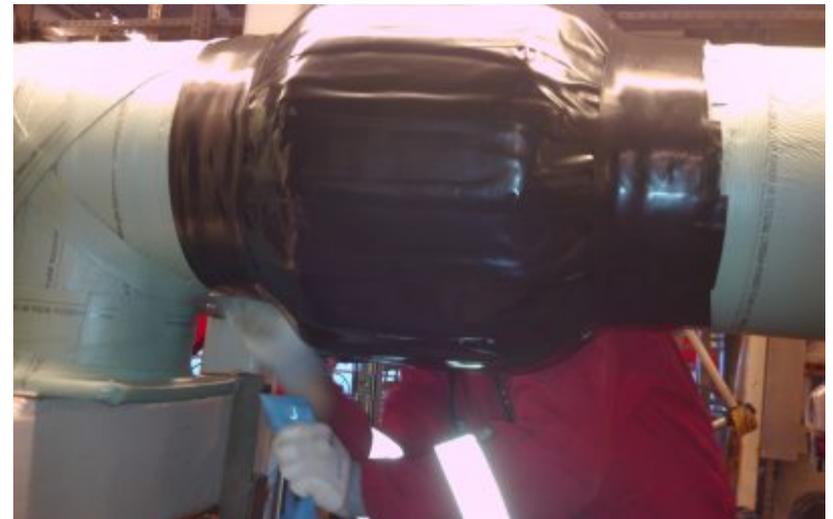
느슨한 기존 코팅을 제거하기 위해 표면 준비를 위해 고압 워터 제트와 수공구 세척을 혼합하여 사용했습니다.

그런 다음 스톱 락 밴드 CZHT 및 외장랩 HTPP를 다양한 파이프 크기, 엘보우/벤드, T자형 조인트, Y형 조인트 및 리듀서를 포함한 다양한 구성요소에 적용했습니다. 시스템을 종료할 필요가 없었고 장비는 완전히 작동 상태를 유지했습니다.

사용된 스톱 락 제품의 추가 이점은 단 하나의 스톱 락 밴드 및 외장랩 레이어만으로 약 10dB의 소음 감소가 가능하다는 것이었습니다. 이는 고객에게 큰 이점이었습니다.

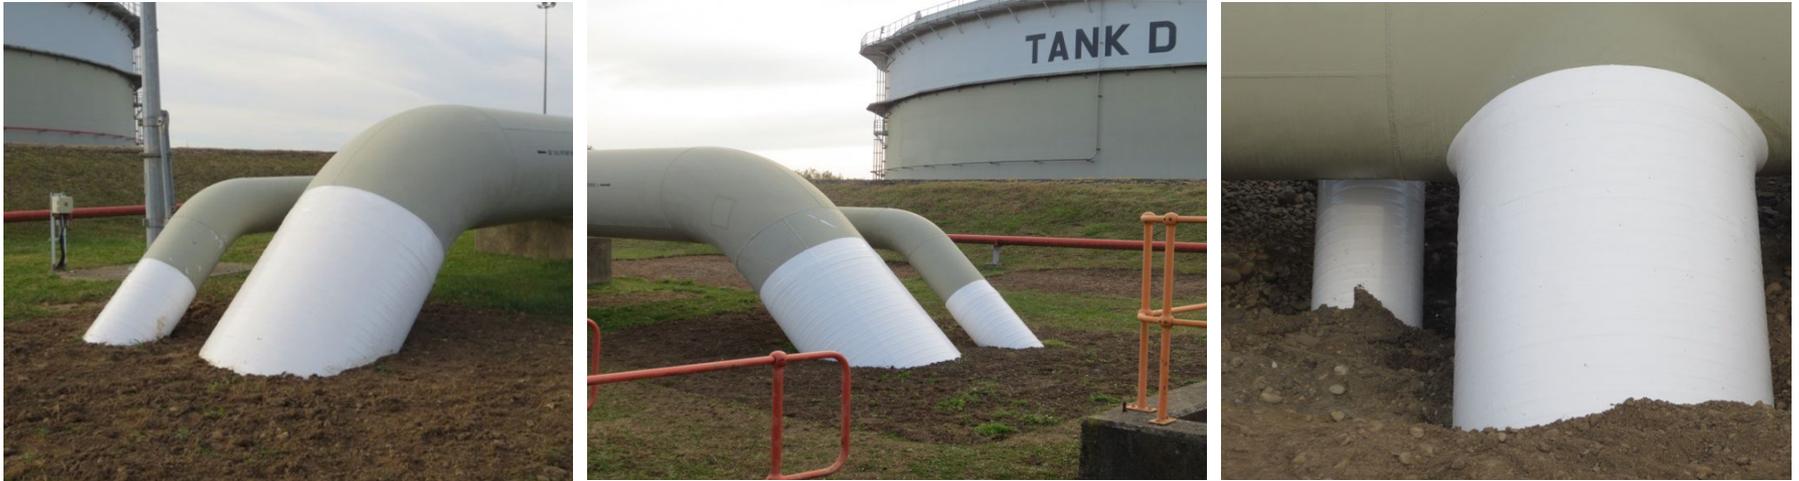
- 주변 장비의 손상 위험을 방지하기 위한 최소한의 표면 준비 요구 사항.
- 토양 스트레스 존재
- 토양 위에는 CP 적용 범위가 거의 또는 전혀 없으며 지속적인 재료가 필요합니다.

스토팍 래핑 밴드 + 외장랩 + 외장 글라스 쉴드 XT + UV 안정 탑코트는 해안 요소에서 전파되는 부식으로부터 매설 및 지상 구조물을 모두 보호하는데 사용되었습니다. 외장 글라스 쉴드의 강력한 고급 기계적 보호 기능은 토양 스트레스로 인한 손상을 방지했습니다.

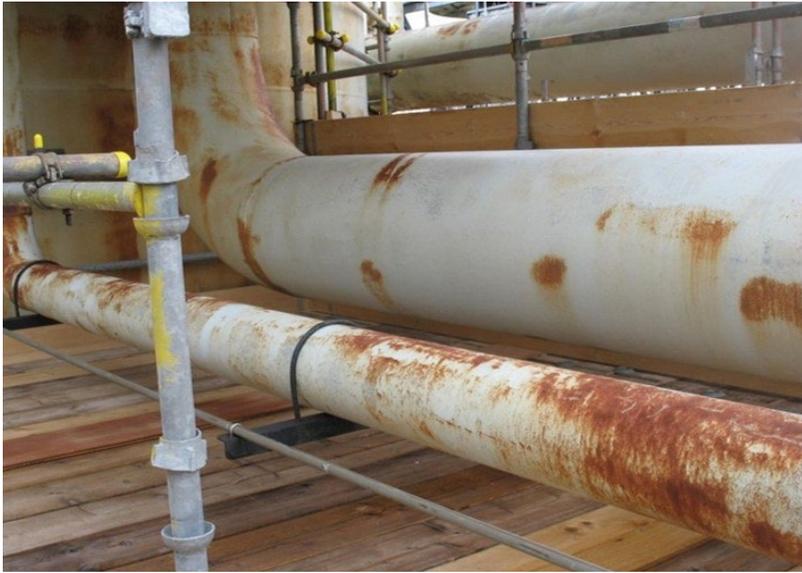
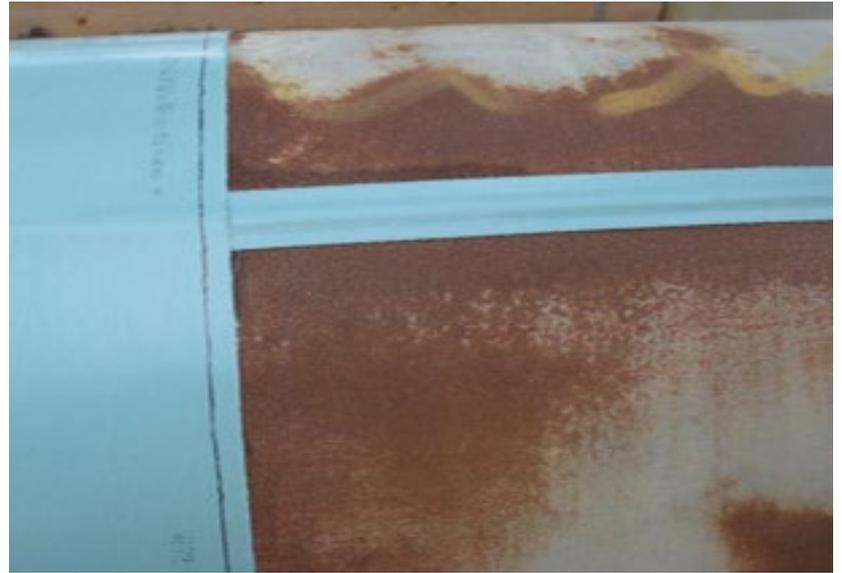
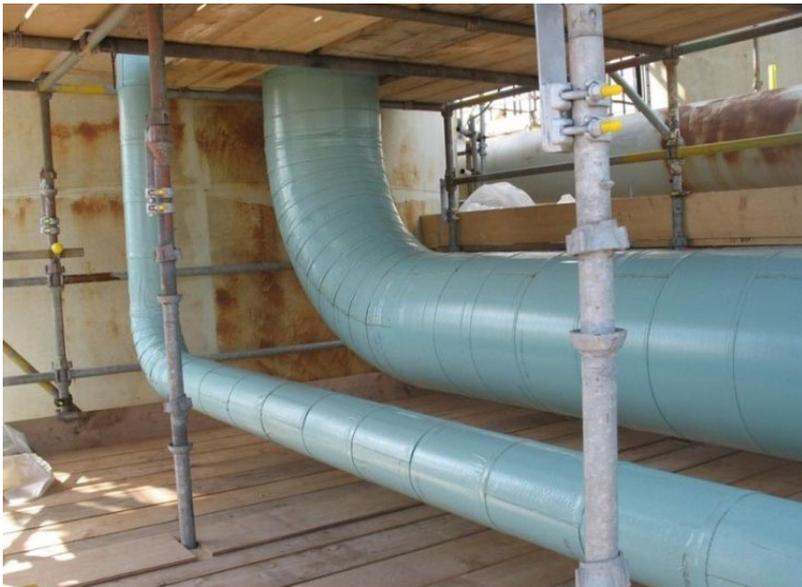
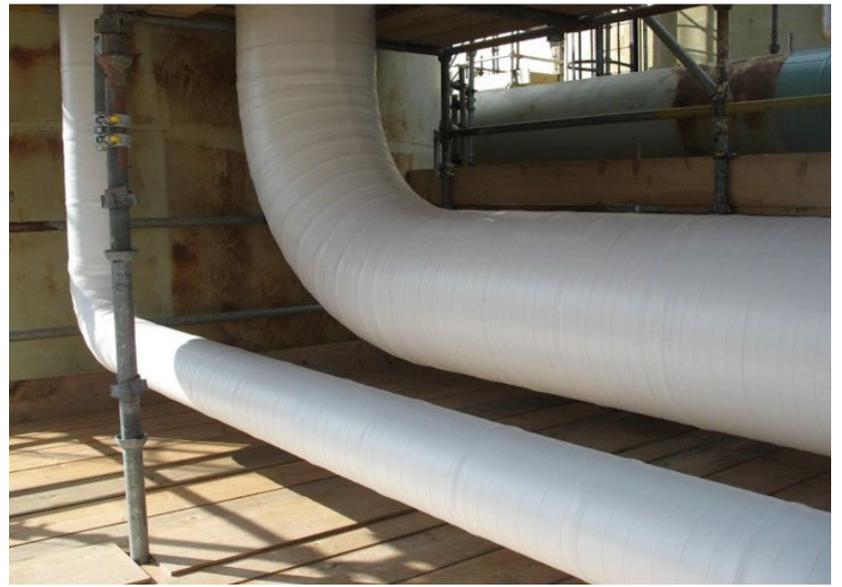
- 적용 중 현장의 가혹한 환경 조건
- 코팅 유지 관리 시간 제한
- 풍화로 인한 심각한 부식 및 기존 코팅 시스템의 고장
- 가혹한 노출 조건(C5-I 및 C5-M)
- 코팅 성능이 크게 저하됨

- 블라스팅 불요, 방수포 제거, 컨디셔닝 제거
- 고효율 디젤 발전기, 압축기, 히터가 필요하지 않음(배출물 없음 및 광범위한 물류)
- VOC가 전혀 없는 단일 성분의 비노화 코팅 시스템 사용
- PPE, 호흡 장비 등의 양을 줄입니다.
- 비계 강도 감소, 고려해야 할 연마재 무게 없음
- 다양한 기후조건에서 적용이 용이하여 생산성 증대
- 폐기물 감소 및 청소, 유해한 잔여물 없음
- 정유 공정에 영향을 미치지 않습니다.

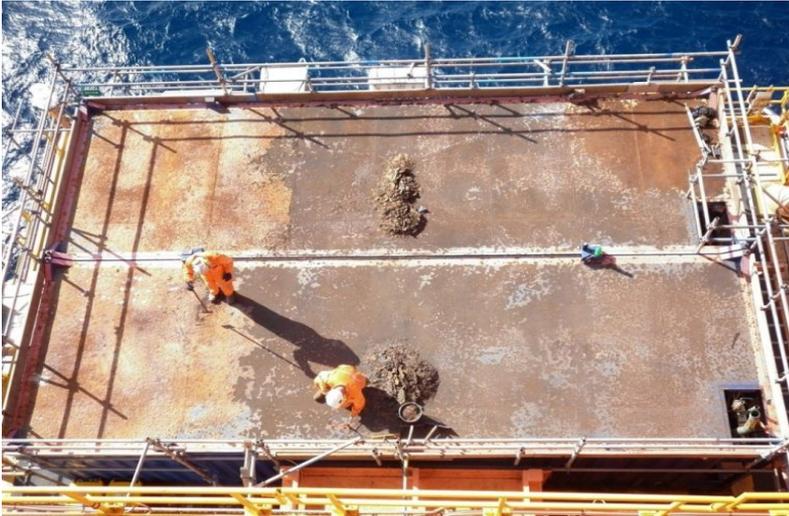
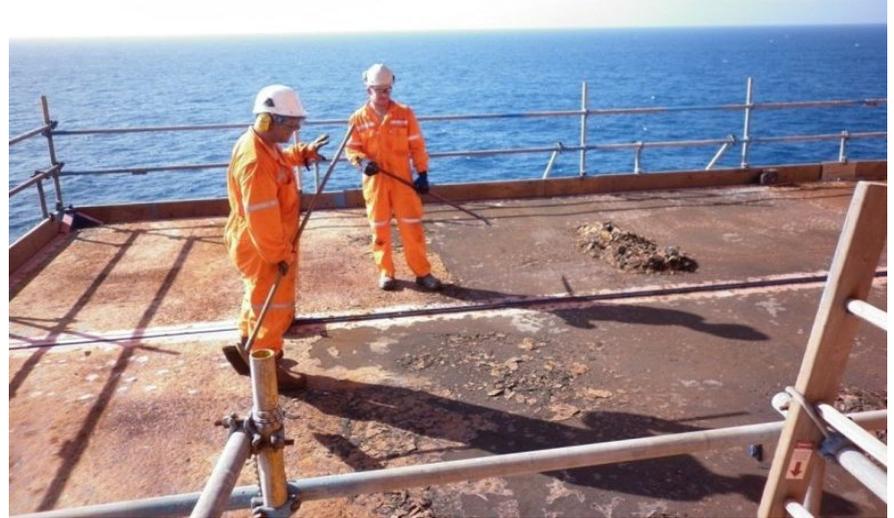
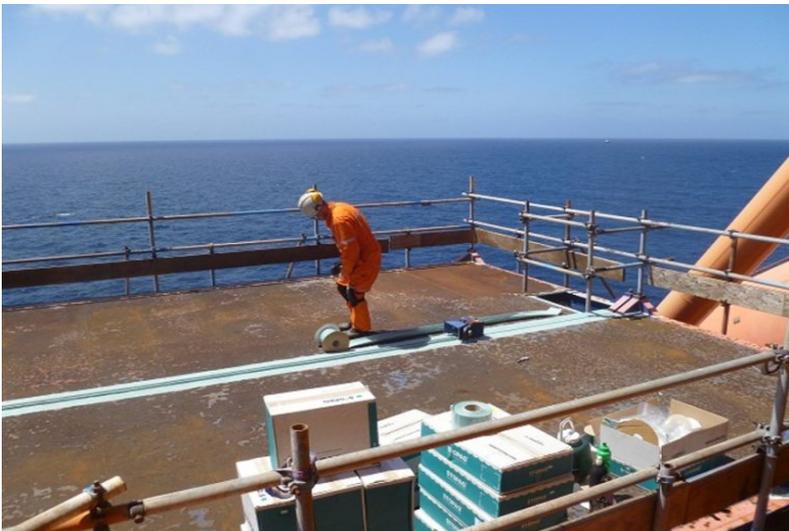
호주에 위치한 이 엔젤 플랫폼은 래핑밴드 EZ와 유연한 UV 방지 탑 코트로 밀봉되었습니다.

스토팍 래핑 밴드 EZ는 표면 준비가 적고 시공자의 시공 가지 범위가 넓어 적용하기 쉬운 솔루션을 제공했습니다. 밀봉 화합물과 메쉬는 걷기와 움직임에 대한 구조적 무결성을 유지하면서 방수 밀봉을 생성했습니다.

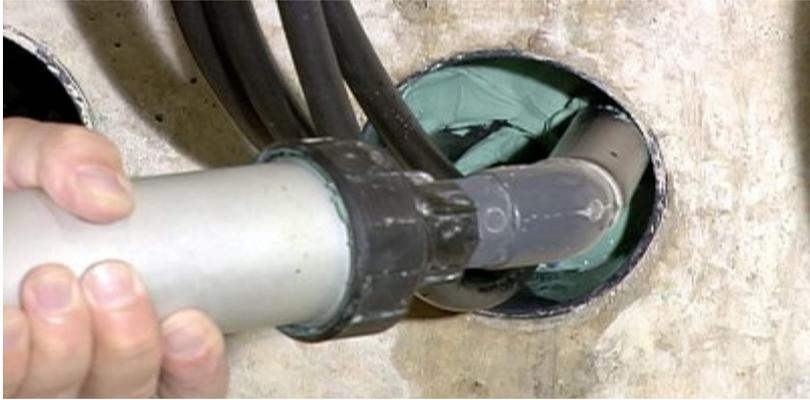
1. 건물은 그랜드 유니언 운하(Grand Union Canal)에서 3미터 이내에 지어졌습니다. 이는 지하수위가 지표면 아래 500밀리미터에 불과하다는 것을 의미합니다. 굴착 작업을 할 수 있을 만큼 건조한 상태를 유지하기 위해 건설 중에 4개의 배수구를 건설하여 지속적으로 해당 지역 밖으로 물을 펌핑했습니다.

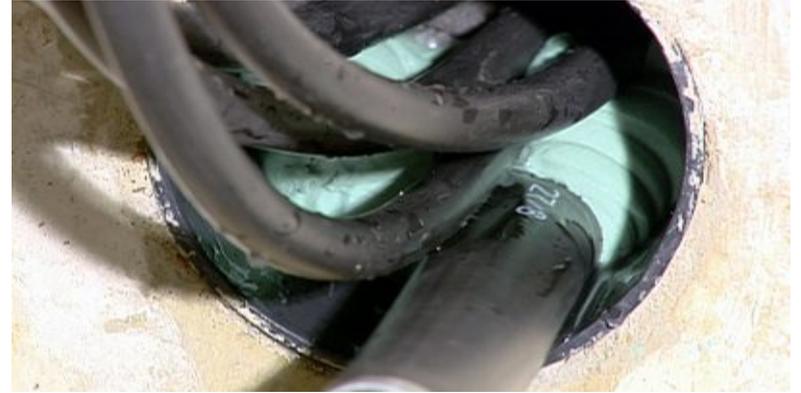
2. 지하 내부에서만 접근이 가능하여 아쿠아 스탑 2100과 몰탈 FR을 사용하여 강력한 수밀성을 구현하였습니다. 수도관, 스프링클러 시스템 및 전기 케이블을 포함한 타설 및 코어 배관 서비스와 케이블 덕트의 혼합이 밀봉되었습니다.

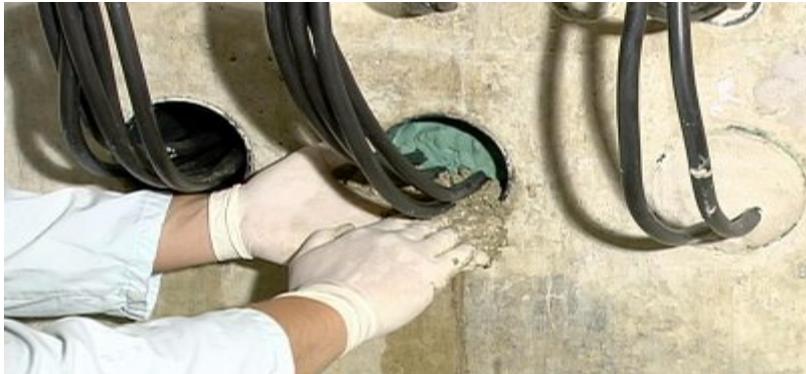
3. 또한 우리는 잘못된 위치에서 콘크리트 벽을 관통하여 뚫린 빈 덕트 개구부 몇 개를 밀봉해야 했습니다. 근무일 기준으로 34개의 덕트와 관통부가 모두 같은 날 밀봉되었습니다. 덕트가 밀봉된 지 10년이 넘었고 고객은 누수가 발생한 적이 없습니다.

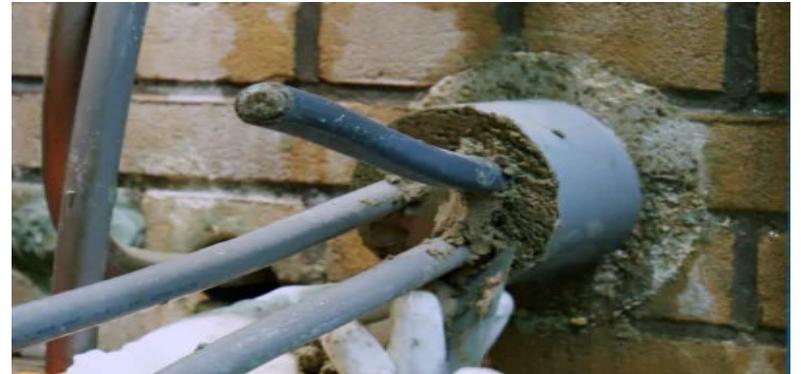
4. 아쿠아 스탑 2100은 가스, 습기, 고인 물 또는 유수 지하수로부터 파이프 또는 케이블 벽 관통부와 빈 공간을 밀봉하기 위한 컴파운드와 기계적 또는 내화성 장벽으로 마감하기 위한 모르타르의 조합입니다.
